Rte du Village à Cossonay  
Rapport de suivi de chantier n° 50 du 11.01.2018 (15h00)

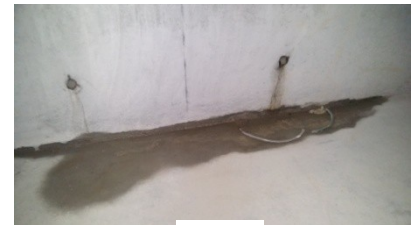
3

- Rez : Crépi terminé.
- Joint de l'escalier, finition à revoir (1 et 2).
- Paillasse, finition à voir (3).
- 1<sup>er</sup> étage, RAS
- Sous-sol : toujours des traces d'eau (4)

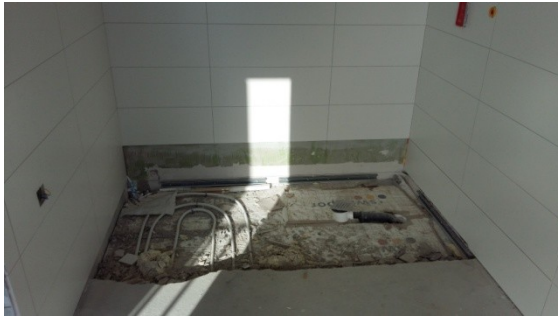
5

- Rez. La clé ne rentrait pas. J'ai envoyé un mail à xxxx pour lui demander de changer ce cylindre.
- Les crépis n'étaient pas faits.
- Étage. Carrelage terminé dans les salles de bain, sauf autour du tub à changer (5).
- Entrée extérieure, problème en façade (6). J'ai envoyé un mail à xxxx à ce propos.

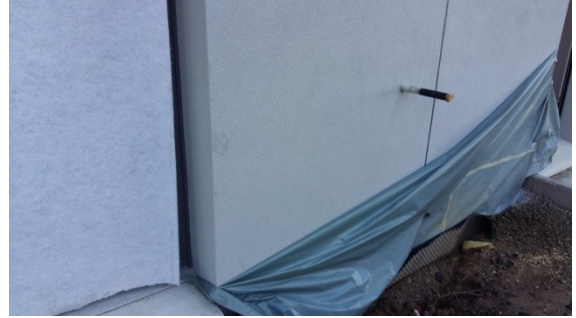
6

- Les façadiers posaient les parois contre les séparations et avaient commencé à mettre les pieds de façade en Eternit (14 et 15). Suite à ma demande, leur chef va se renseigner pour savoir quand pourront être posés les éléments métalliques.
- Problème de crépi comme déjà indiqué au A2. Ce défaut était caché par la protection (posée par xxxx) et lors de la réception des travaux, M. xxxxx ne l'a pas signalé.
- Les façades sont sales et il va falloir voir comment les nettoyer...

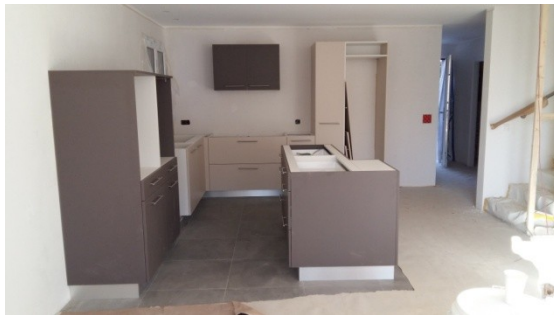
7

- Cuisine en cours de pose (7).
- Carrelage sous-sol en cours de pose. Problème avec le calibrage des plaques (8). J'ai appelé l'entreprise xxxx qui a commandé de nouvelles plaques. Délais : 10 jours.

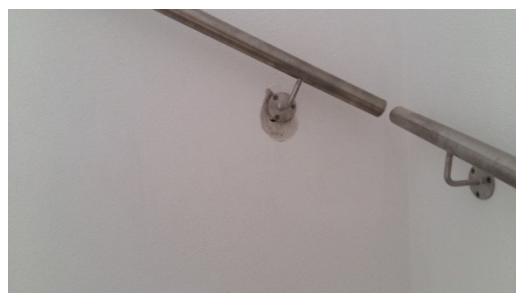
9

- Rien de nouveau depuis la dernière fois.
- Retouche à faire dans l'escalier (9).

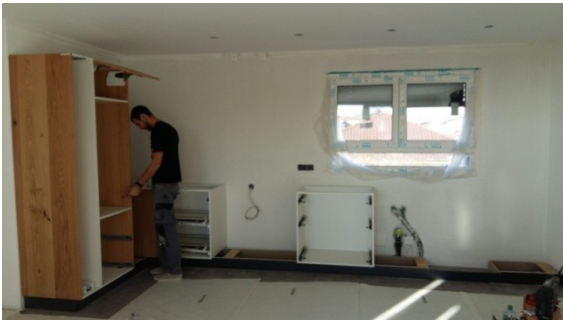
10

- Les poseurs de cuisine étaient dans cet appartement (10). Leur chef m'a annoncé qu'il finissait le A3 et le B3 lundi soir.
- Le carreleur était en train de poser la salle de bain Nord. Je lui ai demandé de nettoyer le sol chaque jour. Il m'a posé une question à propos d'un trou dans la paroi de la salle de bain Sud (11). J'ai envoyé un mail à xxxx à ce propos.

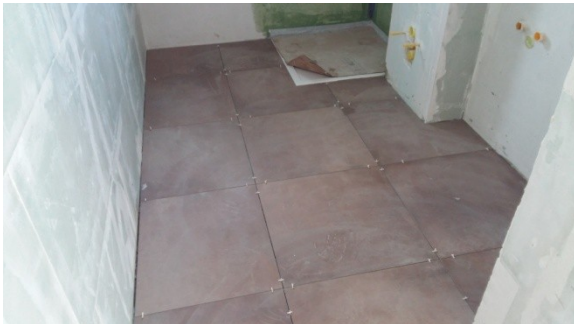
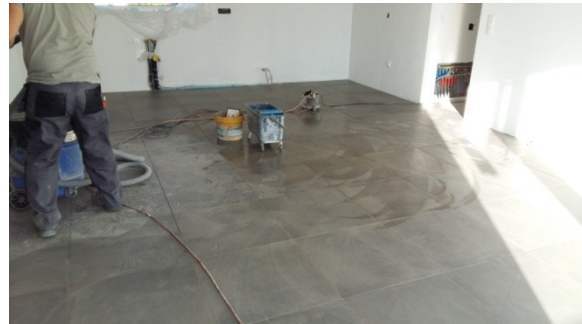
- 3 carreleurs y travaillaient (12 et 13). Même remarque qu'aux autres à propos de la propreté.
